R A D I O

K O O T W I J K

**cultuurhistorische aanvullende
zenderterreininventarisatie 2013-2014
definitieve rapportage
met toestemming van Staatsbosbeheer
in opdracht van gemeente Apeldoorn
vrijwilligerswerk
door M. van Willigen
1 maart 2015**

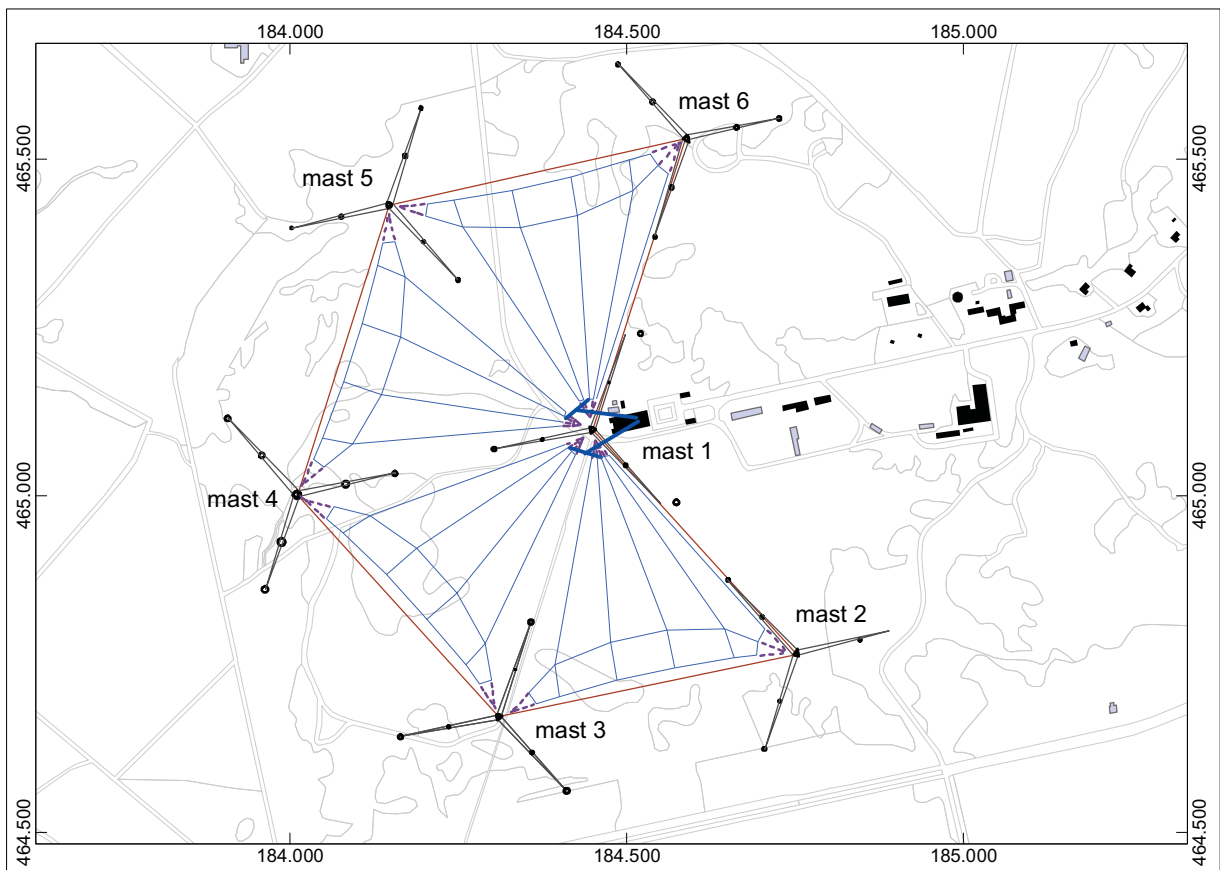
Telefunken lange golfzender 1924

opgebouwd uit de volgende onderdelen;

- ankerblok
- bovenspandraad
- - - isolatoren
- △ mast
- tuidraad naar ankerblokken
- signaal vanaf de machinezender
- zenderdraad

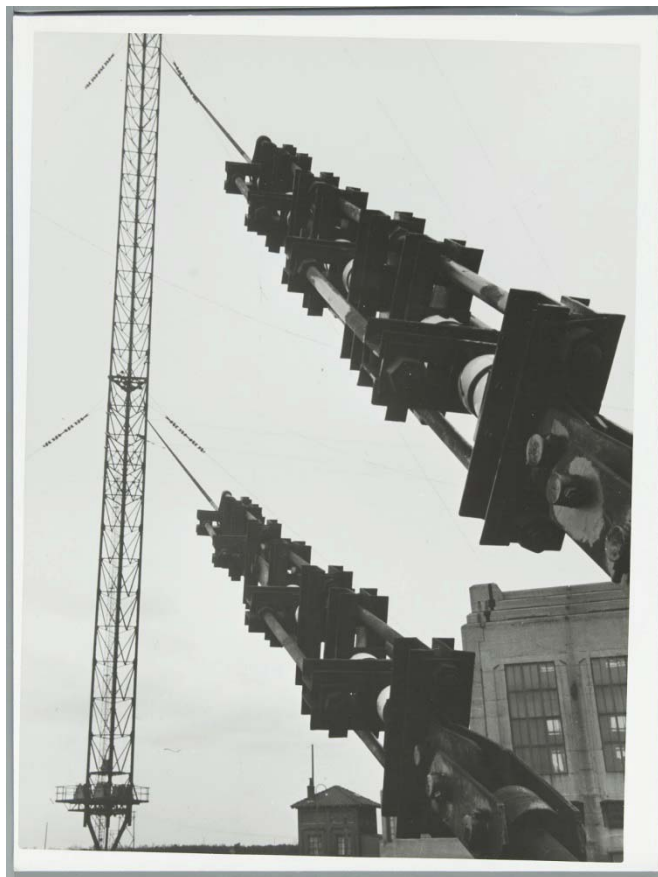
fig 2.3 ; Mastverankering in 1936, bron; fotomuseum, foto; Piet Zwart

(let op de isolatoren in de afspaninrichting)

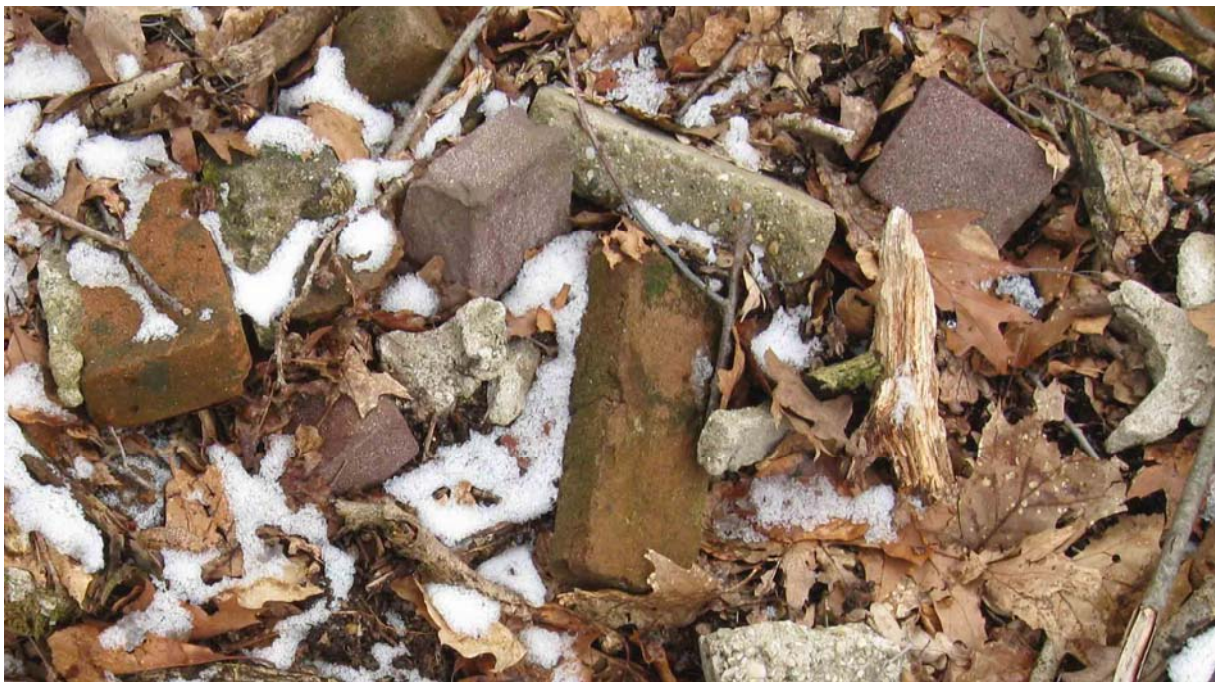
fig 3.1.4 ; Bouwpuin aan de oppervlakte

Het gehele terrein is bezaaid met bouwkeramiek. Vooral de rode dakpannen (opschrift "stoompannenfabriek Echt") vallen goed op, sommige dakpannen zijn aangesmeerd met cement. De bakstenen (veelal misbaksels van dubbelgebakken klinkers, die erg geschikt zijn voor de fundering van barakken vanwege hun waterdichtheid zodat het vocht niet optrekt) hebben dezelfde kleur als de herfstbladeren. Verder is het vele dakleer vermeldenswaardig, soms tot grote brokken samengesmolten.

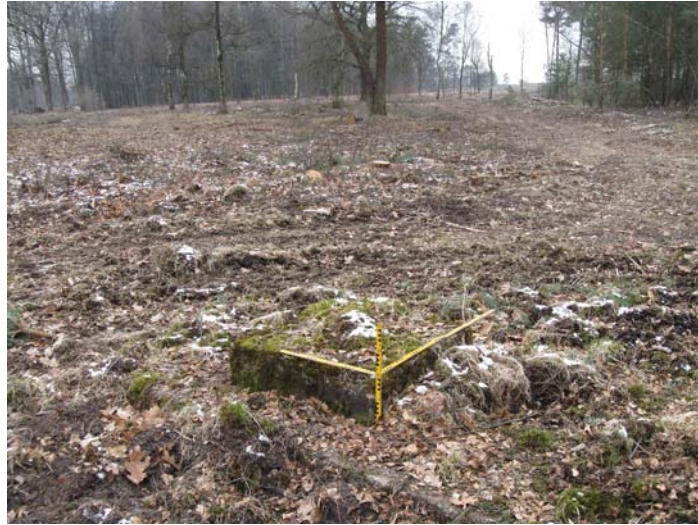
betonvloer met centrale verhoging, met ingegoten schroefdraad
misschien opstelling van een machine, de vloer is op het centrale
gebouw van het barakkenkamp gericht.

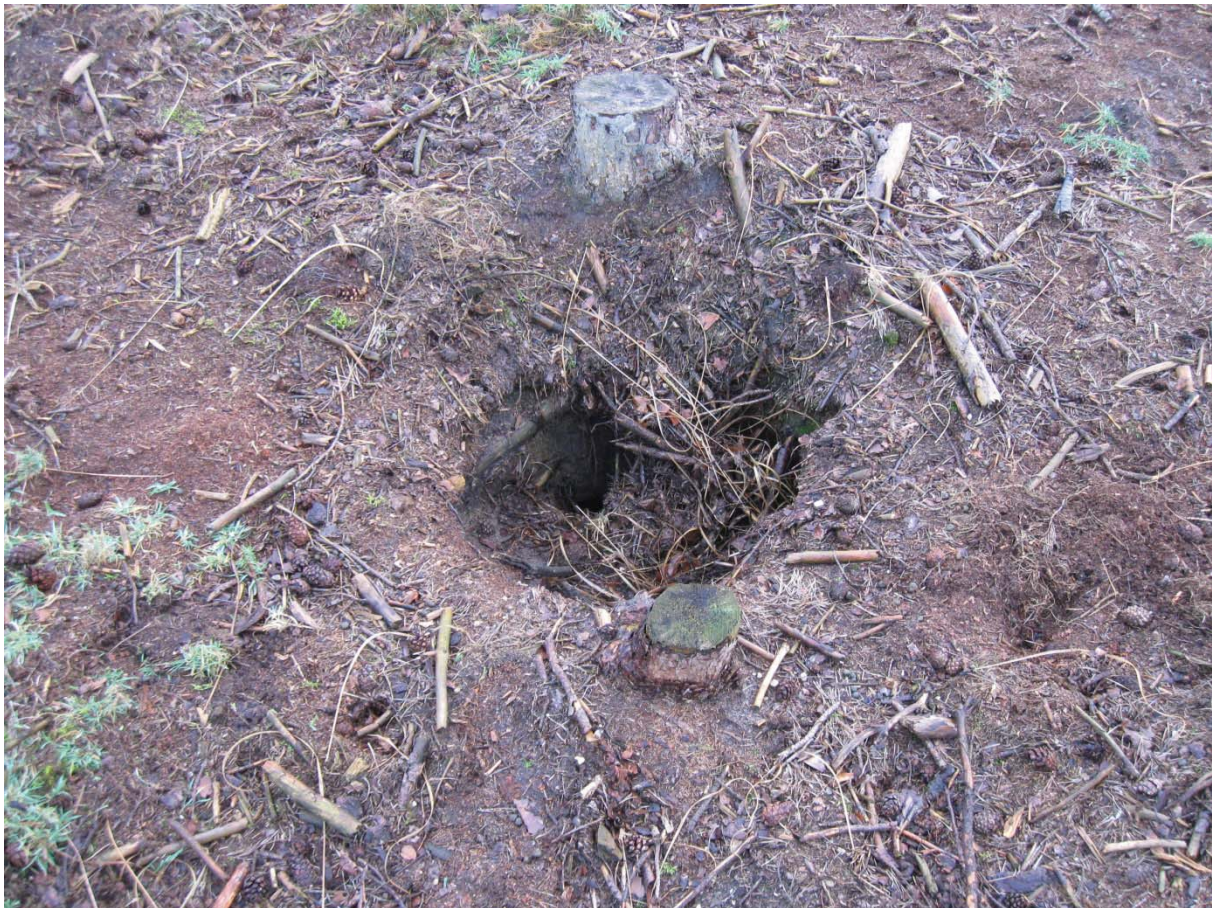
fig 3.2.3 ; Gat in de grond, nadat de bosbouwmachine een z.g. 'verdrijver' door de putdeksel is gezakt, is er metselwerk zichtbaar.

Op de verlaten plek van de kantine zijn gelukkig nog bouwsporen aangetroffen. Door rooiwerkzaamheden bij het rooien van de 20-jarige dennen aanplant in het kader van het openen van het landschap is een zinkput aan de oppervlakte gekomen. Deze gemetselde put zit nog in de grond, en vermoedelijk ook nog wel wat archeologie. In de omgeving is glas en keramiek uit de bouwperiode aangetroffen. Interessant was de vondst van asfaltpapier/dakleer met wit grind erin en de vondst van extreem dun vensterglas. Op foto's van 'Cantine Beekman' is te zien dat het een constructie was met plat dak, ruim voorzien van kleine glazen 'broeiramen'. Erg mooi op de foto zijn de creatieve hekjes van berkenhout en de heide die het terras verlevendigen. Bij het recentelijke afplaggen zijn veel bierflesjes en jeneverkruiken uit de twintiger jaren opgeschaafd wat een duidelijk voorbeeld is van de 'Volledige Vergunning' van de kantine.

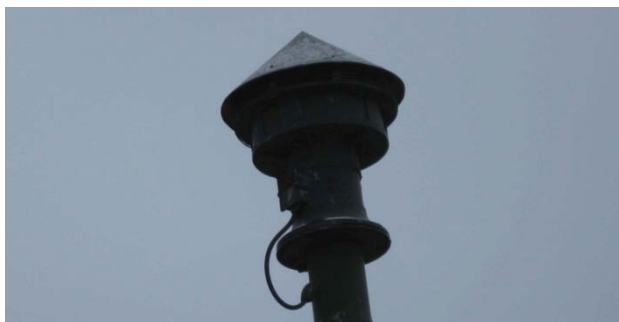
fig 4.1.2 ; Sirene voor gebouw D op het korte golf terrein

Voor gebouw C staat een elektrische sirene. Deze sirene die op een grote lantarenpaalbuis is gemonteerd stamt misschien nog uit de oorlog, naar het model en functie kan nog archiefonderzoek worden verricht. Misschien is het een BB-sirene of een fabrieks-sirene.

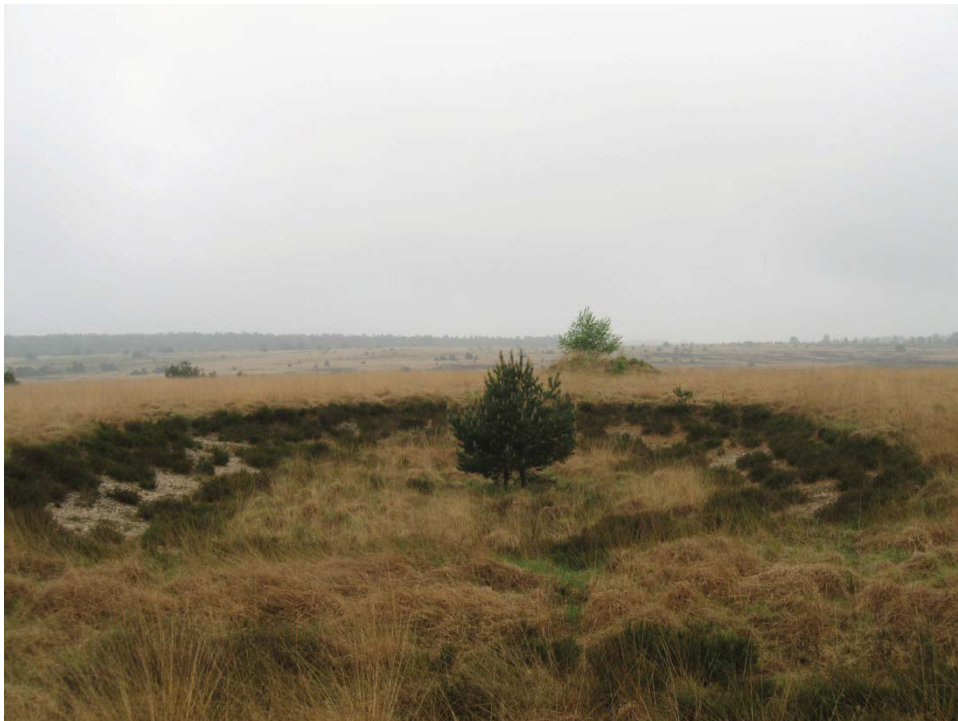
fig 6.4.1 ; Grindkuil op korte golfterrein

Ook de grindkuilen zijn bezocht bij de veldinventarisatie. In de kleinere kuilen rond de periferie is een vuilnisbeltje uit de jaren 1945-1950 aangetroffen. Dit was zichtbaar door glaswerk en emaille aan de oppervlakte. Een glazen yoghurtpotje en een rubberen kinderschoen zijn verzameld, samen met wat fragmentjes plastic gebloemd tafelzeil. Mogelijk dat er meer 'gevulde' kuilen in de omgeving zijn. De echte grindkuilen zijn diep en erg leeg. Het belangrijkste voor de natuurwaarden zijn de trechterhellingen van de grindkuilen waar reptielen zich kunnen opwarmen in de zon. Door de grove grindfractie zijn ze nog steeds onbegroeid en liggen mooi uit de wind met altijd een helling op de zon gericht. De windstille bodems met vliegdennenopslag zijn populair als schuilplaats voor rood- en zwart-wild. Op het hoogste punt van de heuvel zijn recentelijk loofbomen geplant, voorzien van hertengaas. Dit laat een duidelijk beplantingsplan voor de heuveltop zien.

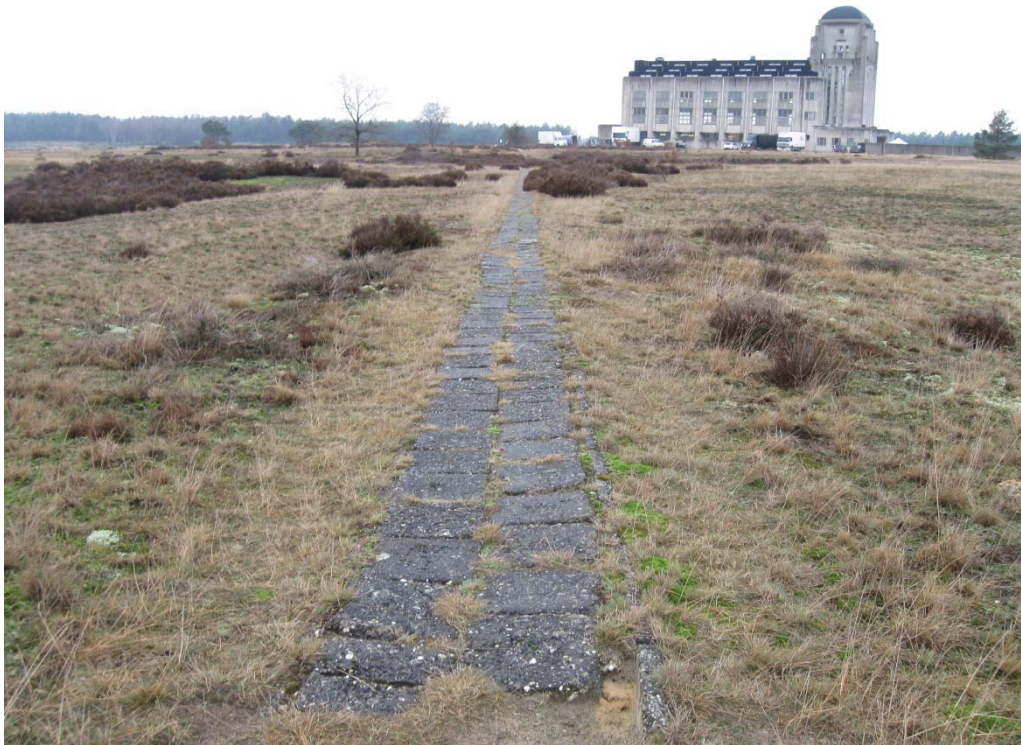
fig 6.8.1 ; Fietspad van gebouw A naar mast 2 en het trafogebouw, gemaakt van stoeptegels. De zwarte tegels zijn ideaal voor het opwarmen van reptielen nu er niemand meer over mag lopen.

Bij het buiten gebruik stellen van het zenderpark verloren veel paden hun betekenis, elke zendinstallatie was echter tijdens zijn gebruik bereikbaar via een semi-verharde weg. Zo is er bij de Kathedraal nog een restant van een fietspad van betonnen trottoirtegels overgebleven dat na 50 meter doodloopt op een strook waar de tegels weggehaald zijn. Radio Kootwijk had in 1926 een eigen betonnen stoeptegelfabriekje waar in een barak met behulp van een overgebleven cementmixer tegels voor de paadjes werden gemaakt. Dit tegelpad wijst exact naar de verdwenen middenmast van de Telefunken zender.

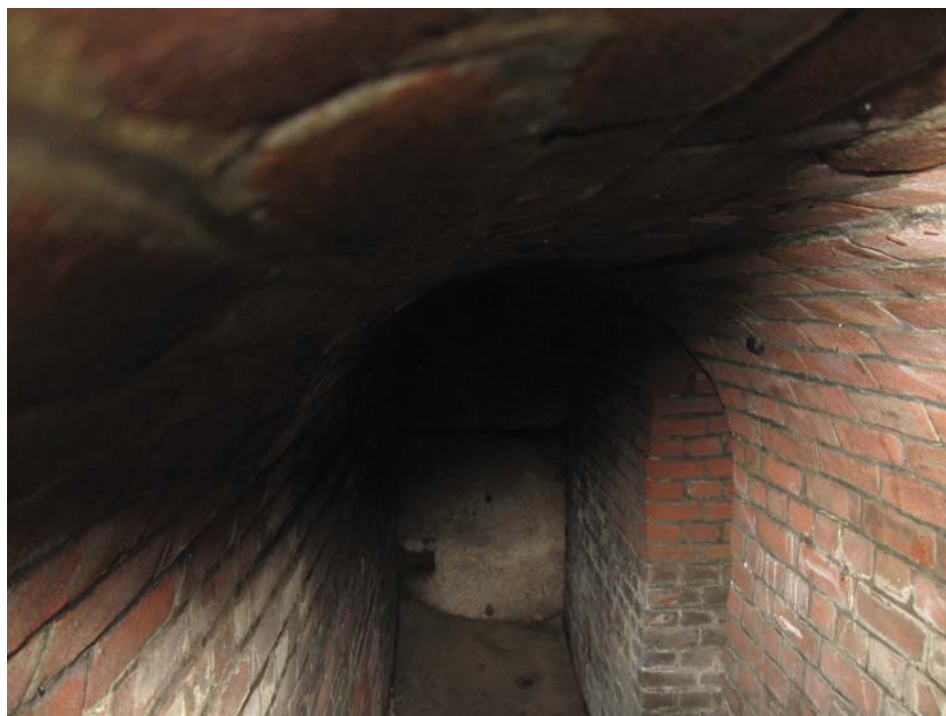
'endoscopische foto' van de gemetselde schuilkelder, gemaakt door arm door de vleermuisvliegopening te steken. De betonplaten die de westelijke ingangen dichtmaken zijn goed te zien. De schuilgang is rechtsaf op deze foto, de 2 oostelijke ingangen hebben multiplexplaten met een opening voor vleermuizen en insecten.

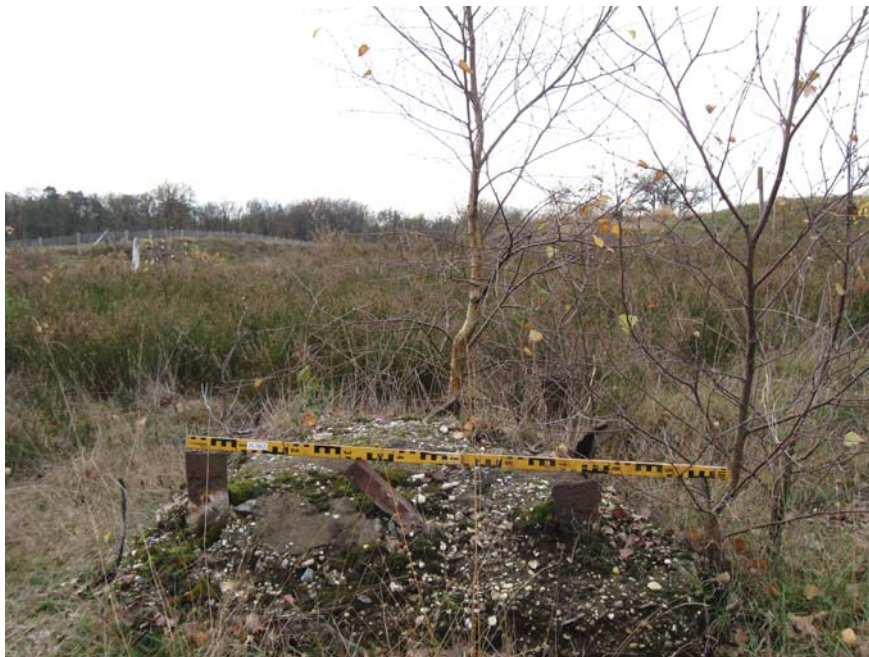
fig 9.1.4 ; Afgezaagde mastvoet langs Radioweg, rechts geschutsheuvel flakstelling

Nabij de flakstelling is nog een afgezaagde elektriciteitsmast aanwezig, als betonvoet met uitstekende L-ijzers. Op de luchtfoto's van de RAF zijn in de directe omgeving nog grondsporen te zien in wat nu de schapenweide van Hoog Buurlo is. In verband met de rust van de schapen heb ik daar niet naar relictten gezocht.

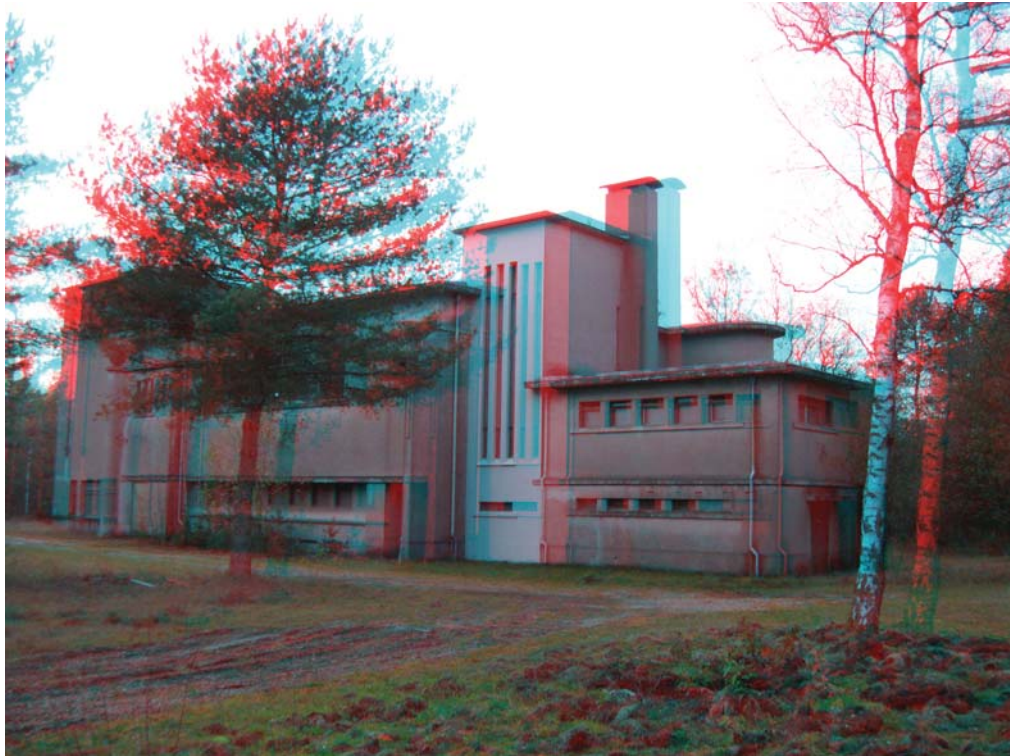
Het 50KV onderstation als 3D voorbeeld, de twee verschillende foto's zijn als een rode en blauwe laag over elkaar gezet. Met het bijgeleverde brilletje kan een stereoscopisch beeld gezien worden.

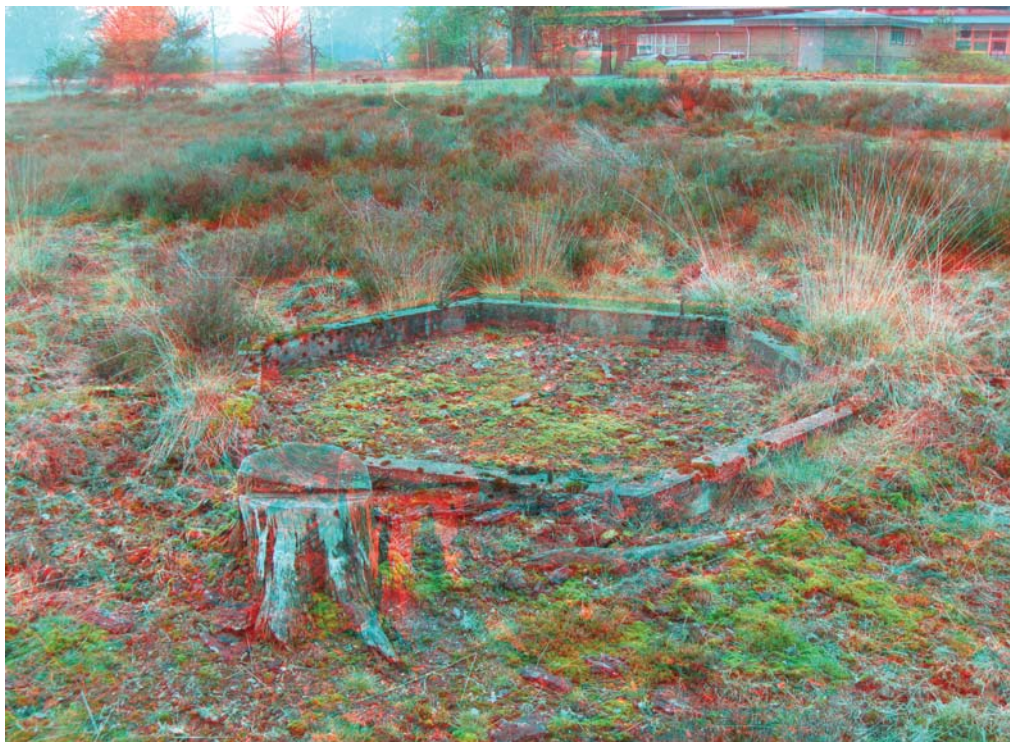
Het fundament van het koppelhuisje als 3D-beeld
